河南神火煤电股份有限公司薛湖煤矿 “12·9” 爆破事故调查报告

2023年12月9日3时56分左右，河南神火煤电股份有限公司薛湖煤矿（以下简称薛湖煤矿）发生一起爆破事故，造成1人死亡，直接经济损失122.18万元。

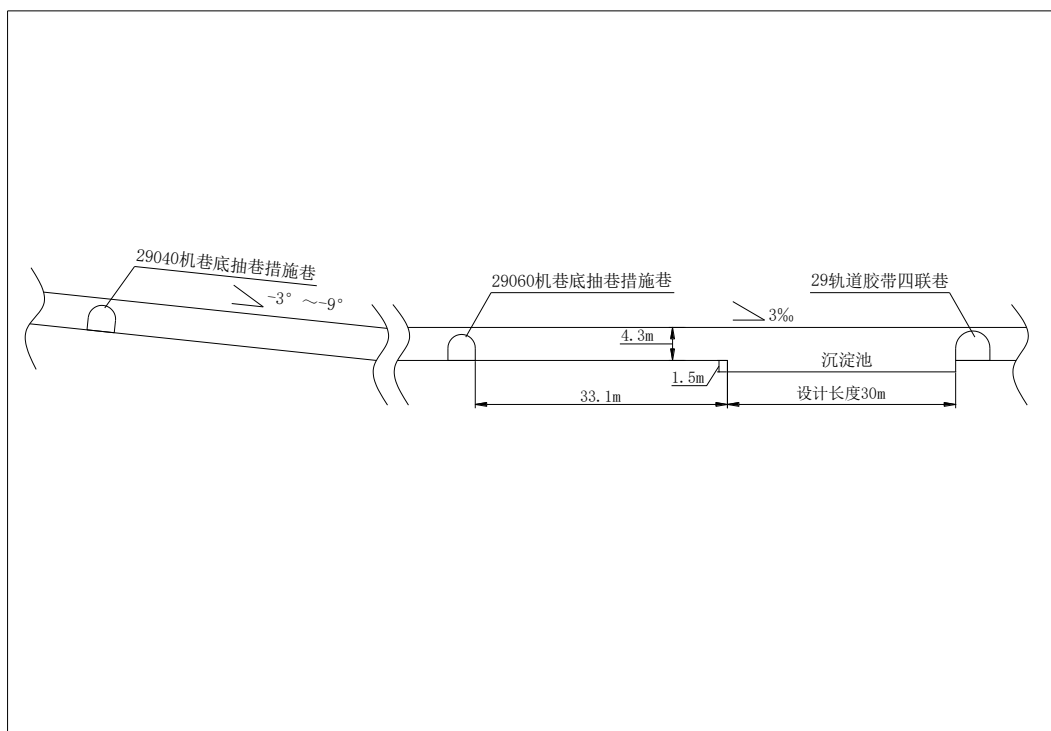
图2 沉淀池位置剖面示意图

以上四轮爆破作业中，前三轮爆破装填的炸药和雷管均全部起爆，第四轮爆破的74发雷管中有2发雷管因脚线未卡接

没有起爆。

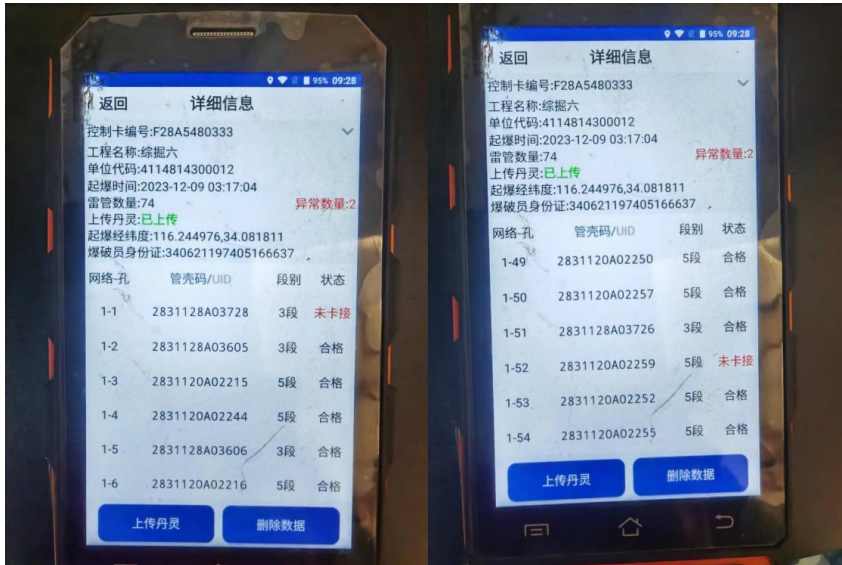
图 4 沉淀池第四轮爆破作业起爆器显示界面

起爆；随后，开始对沉淀池剩余未爆破区域的 74 个炮眼进行第四轮爆破相关工作，爆破前杨晓利、张玉杰、吴超产等 3 人先后撤至起爆地点，皇言华在连接完母线后也撤至起爆地点准备起爆；3 时 14 分，皇言华操作起爆器对爆破网络进行检测，起爆器显示 74 发雷管中有 2 发雷管（1 号孔、52 号孔）的脚线未卡接，并在操作界面上多次显示“存在异常雷管 2 发(掉线 2 发)，本次起爆仅对正常雷管进行起爆”和“请对异常雷管做好标记并回收”等异常提示，皇言华违反规定程序¹继续进行了起爆；其间，杨晓利、张玉杰询问皇言华是否发现异常情况，皇言华回答说“没有”；起爆 15 分钟后皇言华、吴超产、张玉杰 3 人一起到爆破地点进行了安全巡查，吴超产和张玉杰没有发现未起爆的雷管；随后撤除了警戒，杨晓利、吴超产、张玉杰等人到其他地点作业，此时爆破地点只剩皇言华在回收雷管脚线和连接线；3 时 56 分许，在 29060 机巷底抽巷措施巷车场工作的杨晓利、吴超产、张玉杰等人听到“咚”的一声爆破声响，杨晓利随即问张玉杰 29 采区是否还有其他爆破作业的地点，张玉杰回答说“没有”，杨晓利意识到可能是沉淀池那里出了问题，就赶往沉淀池施工处，到达后看到皇言华头朝北挨着爆破后形成的渣堆躺着，右腿有伤，一直在哼叫，便立即跑到附近 40m 处的硐室内打电话，通知张玉杰、吴超产喊人

1. **违章进行爆破作业。**在对沉淀池进行第四轮爆破作业时，起爆器多次提示存在2发雷管脚线未卡接的异常情况，但当班爆破工违反规定程序继续进行了起爆。

（一）严格爆破作业管理。薛湖煤矿要加强对爆破作业地点的现场安全监督检查，细化并严格落实“三人连锁爆破”制度和爆破作业全过程监督措施，及时发现并制止违章作业行为；制定爆破作业安全确认制度，明确爆破作业各环节、步骤的责任，每一环节、步骤必须经爆破工、安检员、班组长现场确认签字后方可进行下一步操作。

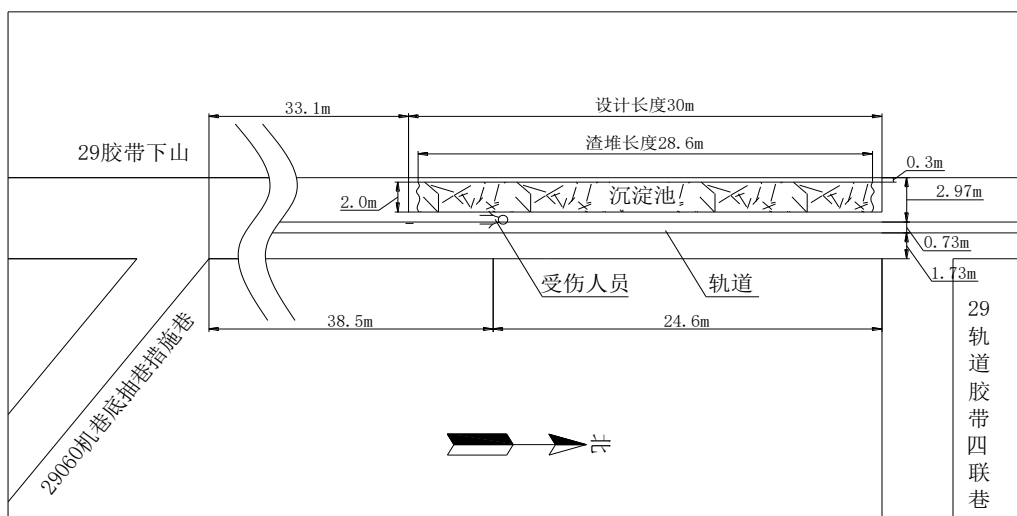
图 6 事故现场平面示意图

29胶带下山沉淀池进行第四轮爆破作业时存在脚线未卡接的雷管，爆破工违章处置过程中引起雷管、炸药爆炸，造成其受伤，经抢救无效死亡。
