# 澠池县九六八煤业有限责任公司 “4·20”顶板事故调查报告

2024年4月20日12时10分许，澠池县九六八煤业有限责任公司（以下简称九六八煤业）发生一起顶板事故，造成1人死亡，直接经济损失164万元。

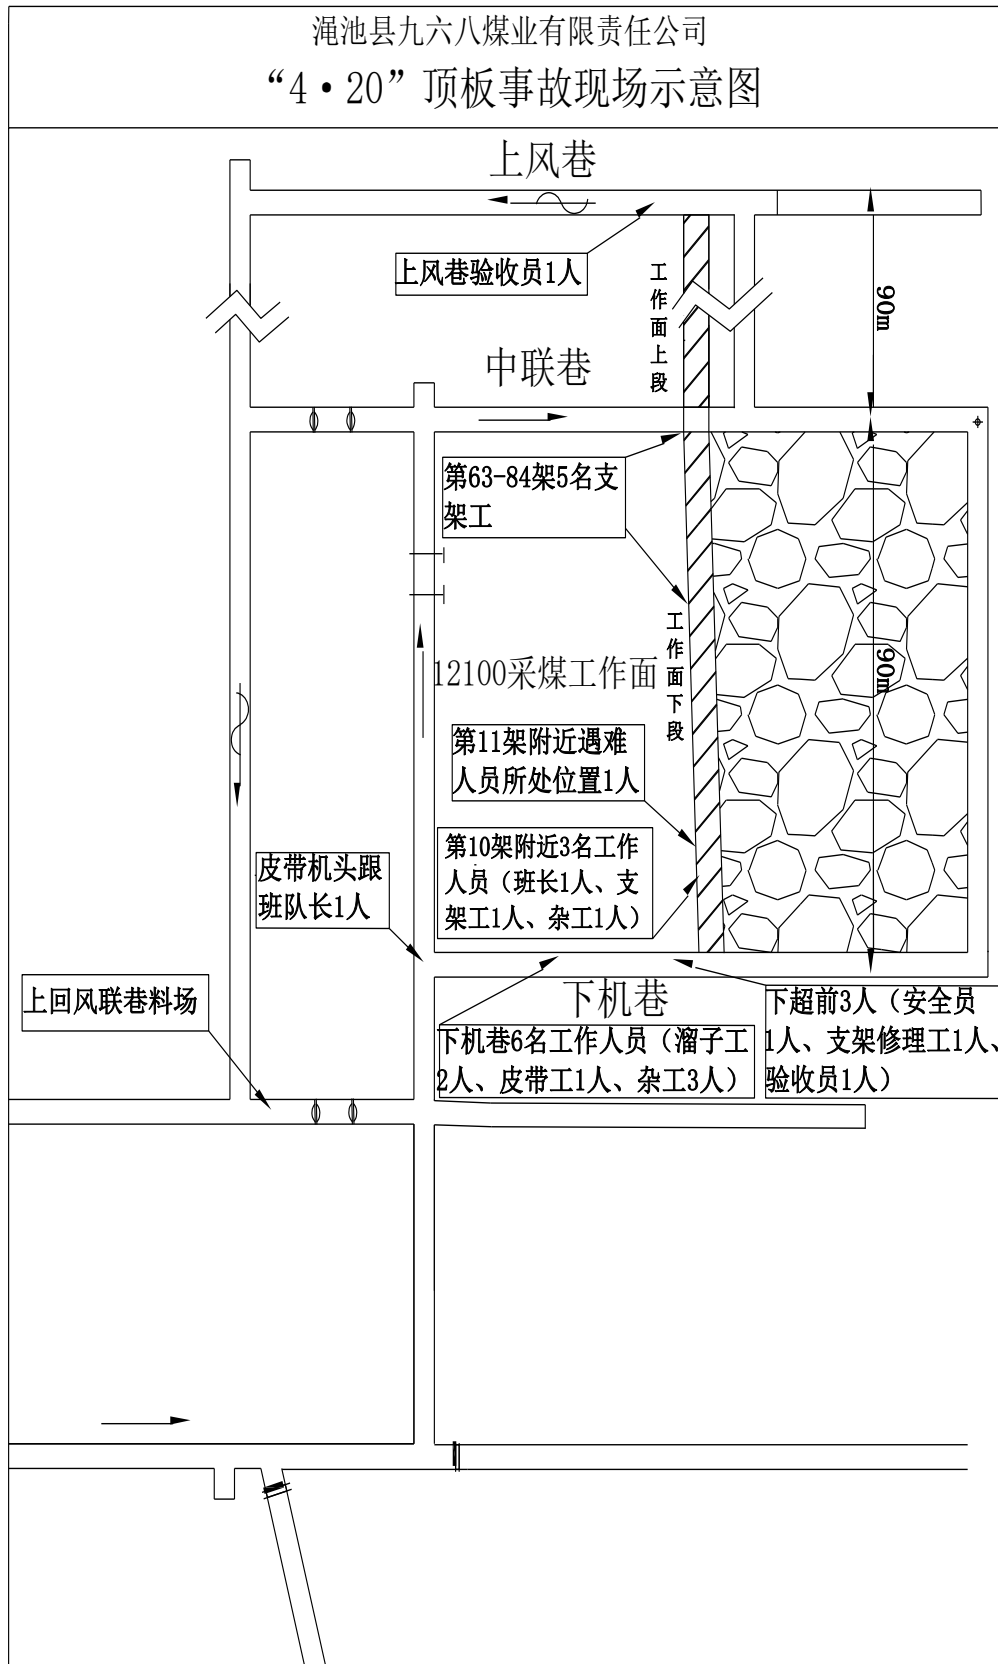
澠池县九六八煤业有限责任公司  
“4·20”顶板事故现场示意图

12时10分许，在63#悬移支架处作业的屈常红、闫作堂看到60#~61#悬移支架处的岩墙片帮，掉落的渣块夹杂着一个较大鹅卵石形状石核往下滚落，2人便大喊“滚石头了，躲躲”，同时向下方晃灯提醒。李清波、陈茂兵、刘汉兵听到有滚石声，就赶快躲到岩墙侧。张从志躲闪不及，被滚石砸中，倒在第10#悬移支架处刮板输送机旁。

12100 采煤工作面切眼下段 55#~80#悬移支架区域爆破后顶板来压，岩墙一侧岩体破碎片帮，60#悬移支架处内嵌在岩墙中

的一个石核（0.45m×0.42m×0.35m）脱落后向下滚落，在10#悬移支架附近作业的张从志被砸中致死。

1. **违规爆破作业。**事故当班，采煤队在12100采煤工作面切眼下段实施的第2次爆破长度达25m，违反《12100采煤工作面作业规程》有关规定<sup>2</sup>，造成工作面空顶面积大，岩墙承受压力增大，导致该区域破碎岩体片帮，60#悬移支架处内嵌在岩墙中的一个石核脱落。

2. **安全措施不落实。**12100采煤工作面10#~60#悬移支架（长度50m）间仅设置3道防护网，防护网数量不够，违反《12100采煤工作面作业规程》有关规定<sup>3</sup>；没有按照《12100采煤工作面作业规程》有关规定<sup>4</sup>执行“三人连锁爆破”制度，事故当班由跟班副队长（兼爆破工）、安全员、验收员代替爆破工、班组长、瓦检员落实“三人连锁爆破”制度；事故当班班长在第2次爆破后，没有按照《12100采煤工作面作业规程》有关规定<sup>5</sup>对爆破区域进行检查。

**（一）加强顶板管理。**严格落实《煤矿地质工作细则》有关要求，根据采掘工程进展及时发出地质预报；采掘工作面情况发生变化时，要结合实际及时辨识风险，修改作业规程或补充安全措施，确保工作面支护强度、安全防护设施符合实际；加强采掘工作面顶板现场管理，严格执行“敲帮问顶”制度，严禁空顶作业；开采倾角大于 25° 或者直接顶不稳定的煤层时，必须进行安全论证并制定安全技术措施，并按照程序进行审批。

**（三）严格爆破作业管理。**必须按照《煤矿安全规程》等规定严格执行“一炮三检”和“三人连锁爆破”制度；必须严格按照爆破说明书爆破作业，严禁超范围、超药量爆破作业，防止人为形成安全风险和事故隐患；强化爆破等危险作业监督检查，危险作业过程中要安排专门人员进行现场安全管理，确保各项安全措施落实到位，防止违章指挥、违章作业。
