河南地煤集团季布煤业有限公司 “8·16”其他事故调查报告

2024年8月16日1时08分许，河南地方煤炭集团季布煤业有限公司（以下简称季布煤矿）发生一起其他事故，造成1人死亡，直接经济损失162.28万元。

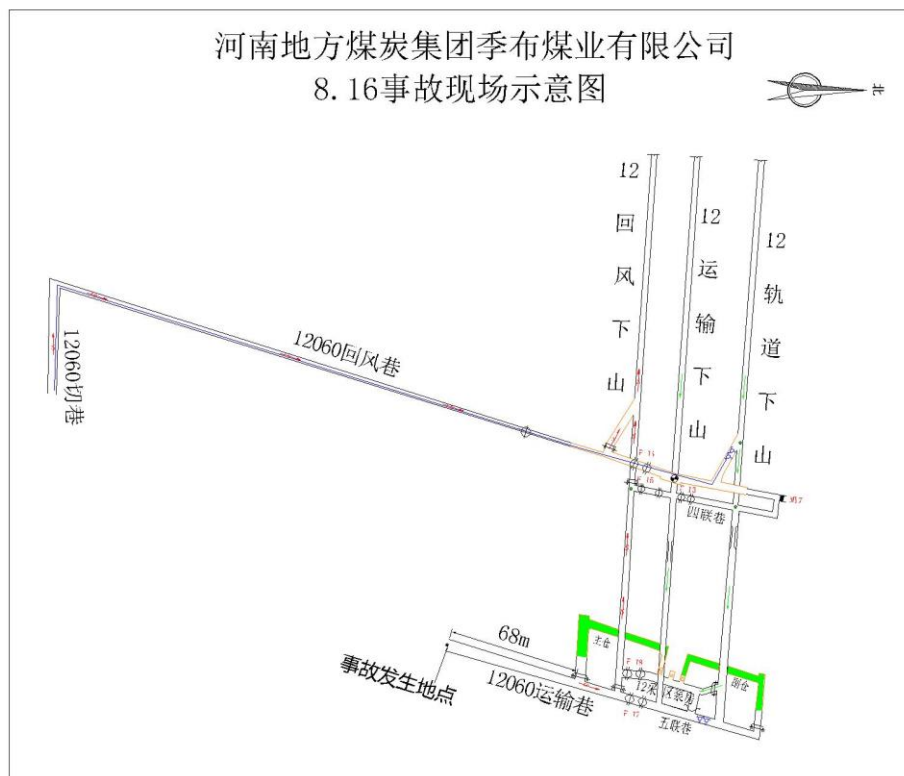
12060 运输巷位于 12 采区五联巷南翼（埋深 280~312m），设计长度 295m，从五联巷南水仓口向南开始掘进，至事故发生共掘进 68m；为拱形巷道，下宽 5.2m、高 3.2m，净断面 12.9m²；沿煤层（煤厚平均 5.13m）底板掘进，手镐落煤工艺；采用 36 号 U 型钢支护，支架间距 0.6m，帮顶用不燃材料网、橡子闭严打实；临时支护采用金属前探梁（上帮、下帮侧各 1 个），使用 3 个吊环挂在永久棚梁上作为每个金属前探梁的悬挂点；用手镐掘出永久棚梁位置，把前探梁伸入空顶区，按支护要求架设棚梁。

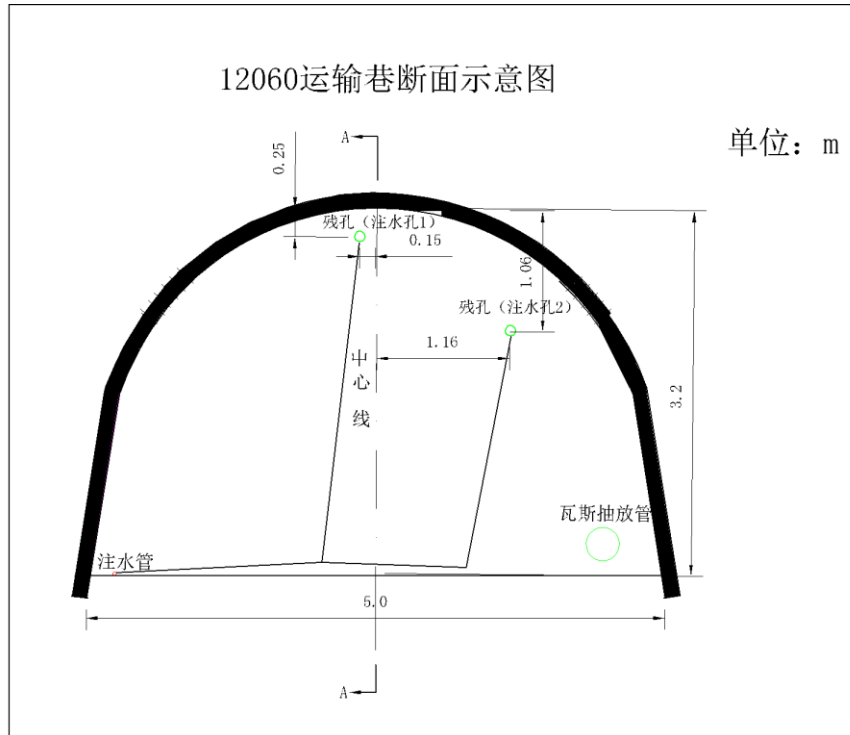
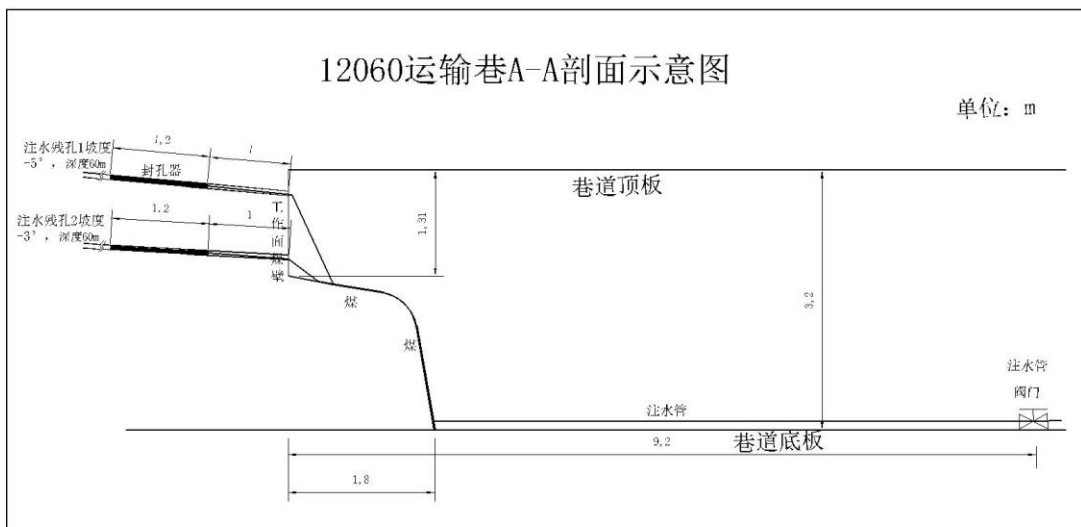
12060 运输巷掘进工作面煤体注水时，将迎头下帮侧 1 个瓦斯抽放钻孔用作注水孔，高压水通过矿用注水封孔器注入到筛管、瓦斯抽放孔、周围煤体中，没有对封孔器进行捆绑固定；供水阀门关闭后，矿用注水封孔器管体收缩，其与筛管内壁间的摩

擦力迅速减小，被高压水顶出瓦斯抽放孔，将站立在该瓦斯抽放孔正后方作业的 1 名工人击伤，经抢救无效死亡。

（二）加强现场安全管理。季布煤矿要强化现场安全管理，现场作业人员严格按照设计和安全技术措施施工注水钻孔，正确放置使用矿用注水封孔器，封孔器放入注水孔后，必须用铁丝等材料进行捆绑固定；严禁人员站立在高压注水的注水孔正后方等危险区域作业；完善安全检查制度，尤其要明确现场发现事故隐患的处置方式方法，做到紧盯事故隐患、隐患不消除不作业，切
