# 新密市超化煤矿有限公司大磨岭煤矿 “8·24”顶板事故调查报告

2024年8月24日14时02分许，新密市超化煤矿有限公司大磨岭煤矿（以下简称大磨岭煤矿）发生一起顶板事故，造成1人死亡，直接经济损失149.5万元。

事故发生在12061机巷里段扩刷工作面。

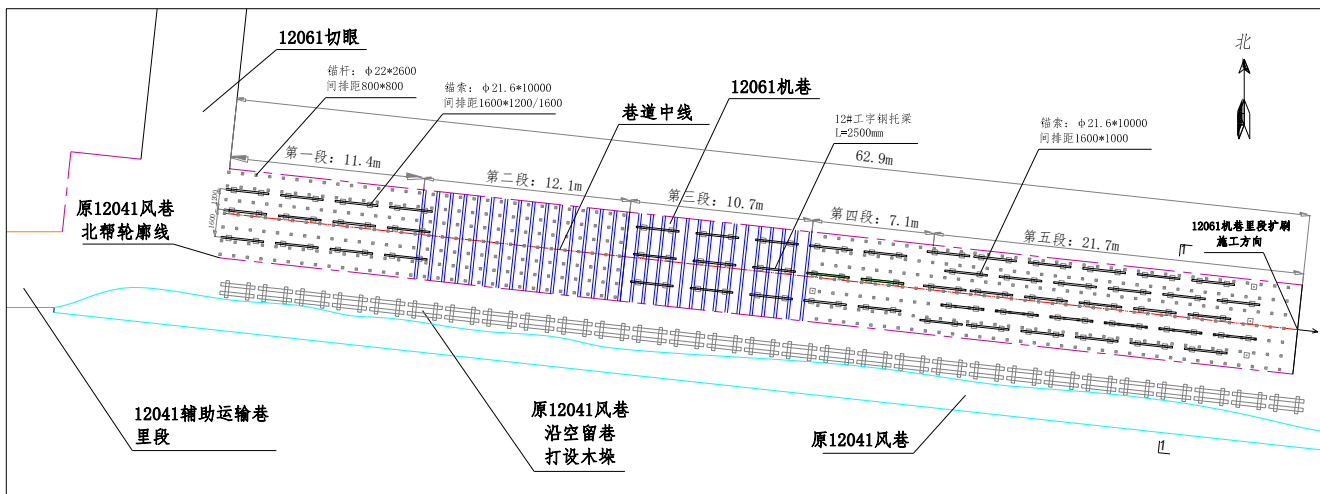
12061机巷里段扩刷工作面平面支护示意图

(1) 第一段(0-11.4m)：采用锚索梁支护。顶板使用7根 $\phi 22\text{mm} \times 2.6\text{m}$ 左旋螺纹钢锚杆、北帮使用5根 $\phi 22\text{mm} \times 3.0\text{m}$ 右旋螺纹钢锚杆，间排距为 $0.8\text{m} \times 0.8\text{m}$ ，配合W钢带进行支护；顶板布置3排锚索梁，锚索规格为 $\phi 21.6\text{mm} \times 10.0\text{m}$ ，间距 $1.6\text{m}$ ，沿巷道中线布置1排，中线北侧 $1.2\text{m}$ 、南侧 $1.6\text{m}$ 处各布置1排；北帮布置2排锚索梁，锚索规格为 $\phi 21.6\text{mm} \times 6.3\text{m}$ ，间排距为 $1.6\text{m} \times 1.6\text{m}$ ；顶板、北帮锚索托梁规格均为长 $2.5\text{m}$ 的12#工字钢，一梁两索，平行布置。

(2) 第二段(11.4-23.5m)：采用锚网+架棚支护。锚网支护参数同第一段巷道相同，取消顶板、北帮锚索梁支护，增加36#U型钢架棚支护，棚间距 $0.8\text{m}$ ，棚梁搭接长度 $1.2\text{m}$ 。

(3) 第三段(23.5-34.2m)：采用架棚+锚索梁支护。取消锚网支护，将第二段巷道架棚支护的棚间距调整为 $0.7\text{m}$ ，棚梁搭接长度调整为 $2\text{m}$ ；顶板均匀布置3排锚索梁支护，锚索规格为 $\phi 21.6\text{mm} \times 10.0\text{m}$ ，间排距为 $1.6\text{m} \times 1.6\text{m}$ ，锚索托梁规格为长 $2.5\text{m}$ 的12#工字钢，一梁两索，平行布置。

(4) 第四段(34.2-41.3m)：采用锚索梁支护。取消了架棚支护，锚网支护参数同第一段巷道相同，锚索梁支护参数同第三段巷道相同。

(5) 第五段(41.3-62.9m)：采用锚索梁支护。锚网支护参数同第一段巷道相同，顶板均匀布置5排锚索梁支护，沿掘进方向交错迈步布置，锚索规格为 $\phi 21.6\text{mm} \times 10.0\text{m}$ ，间排距为

1.6m×1.0m，锚索托梁规格为长2.5m的12#工字钢，一梁两索。

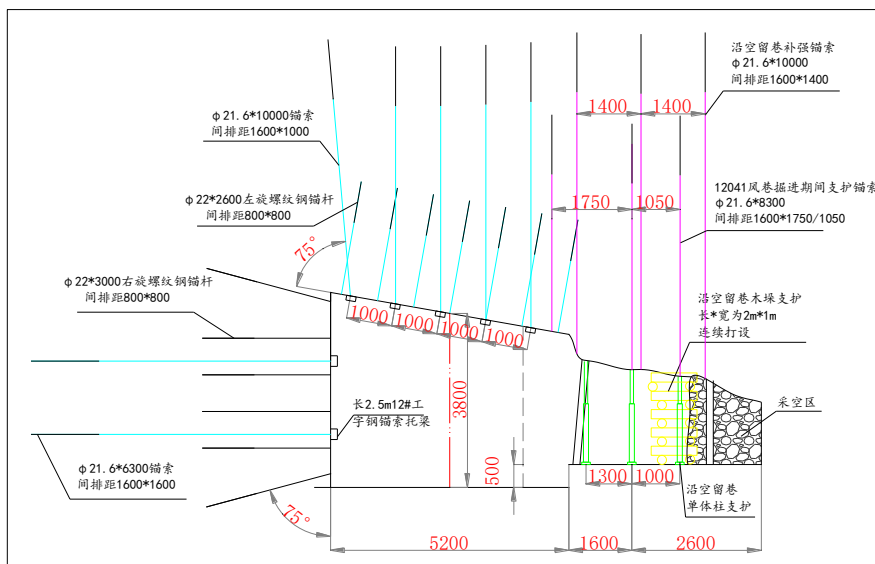
1-1 12061机巷里段扩刷工作面冒顶段巷道断面支护示意图

12061机巷里段扩刷工作面受相邻工作面回采后侧向支承压力和向斜轴部构造应力影响，巷道顶板破碎严重；巷道扩刷后跨度增大，且未按规定进行架棚支护，导致顶板破碎的岩体大面积冒落致人死亡。

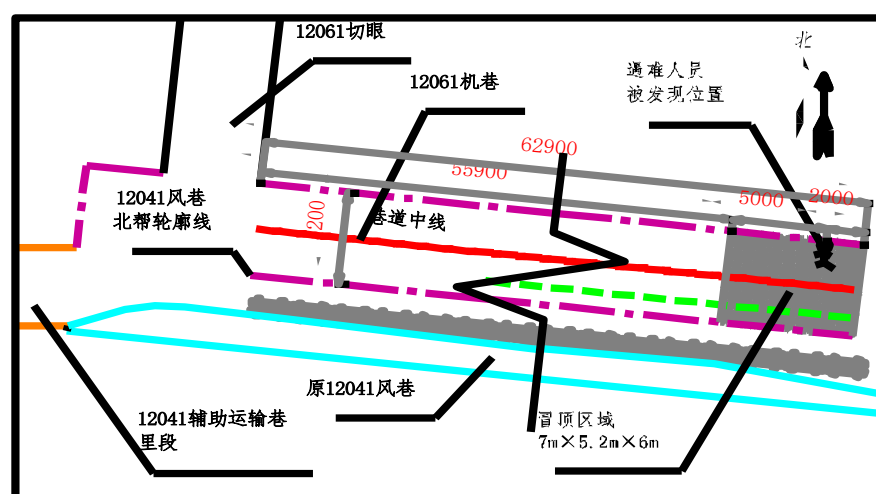
12061机巷里段扩刷工作面顶板冒落平面示意图

事故发生地点为12061机巷里段扩刷工作面迎头7m范围。现场测量迎头顶板冒落高度约6m、宽度5.2m，北帮煤体未片帮，经计算，冒落矸石量约218.4m<sup>3</sup>。冒落的矸石较为破碎，最大单体体积50mm×40mm×20mm。现场有搜救被困人员时架设的π型钢+单体柱小巷，长度约5m，迎头向后2m范围内冒落矸石未清理。事故现场挖装机、部分刮板输送机被掩埋。

据参与救援人员现场指认，遇难人员在距迎头2m、巷道北帮处被发现。

掘进（扩刷）工作面开工前，必须查明巷道及周边煤层赋存、地质构造、顶底板岩性、废弃巷道、应力集中区等隐蔽致灾因素情况等，并深入分析对工作面的影响，编制掘进（扩刷）地质说明书；要强化巷道支护设计管理，建立巷道支护设计管理制度，细化完善设计原则、方法、内容以及调整、变更设计的要求等，科学合理制定支护方案；在断层、破碎带布置巷道时，要采取超前治理措施，根据需要进行超前注浆，改变断层、破碎带煤岩体物理力学性质，同时采用“主动+被动”复合支护方式，切实防止掘进过程中出现片帮、冒顶。
