# 澠池县九六八煤业有限责任公司 “4·20”顶板事故调查报告

2024年4月20日12时10分许，澠池县九六八煤业有限责任公司（以下简称九六八煤业）发生一起顶板事故，造成1人死亡，直接经济损失164万元。

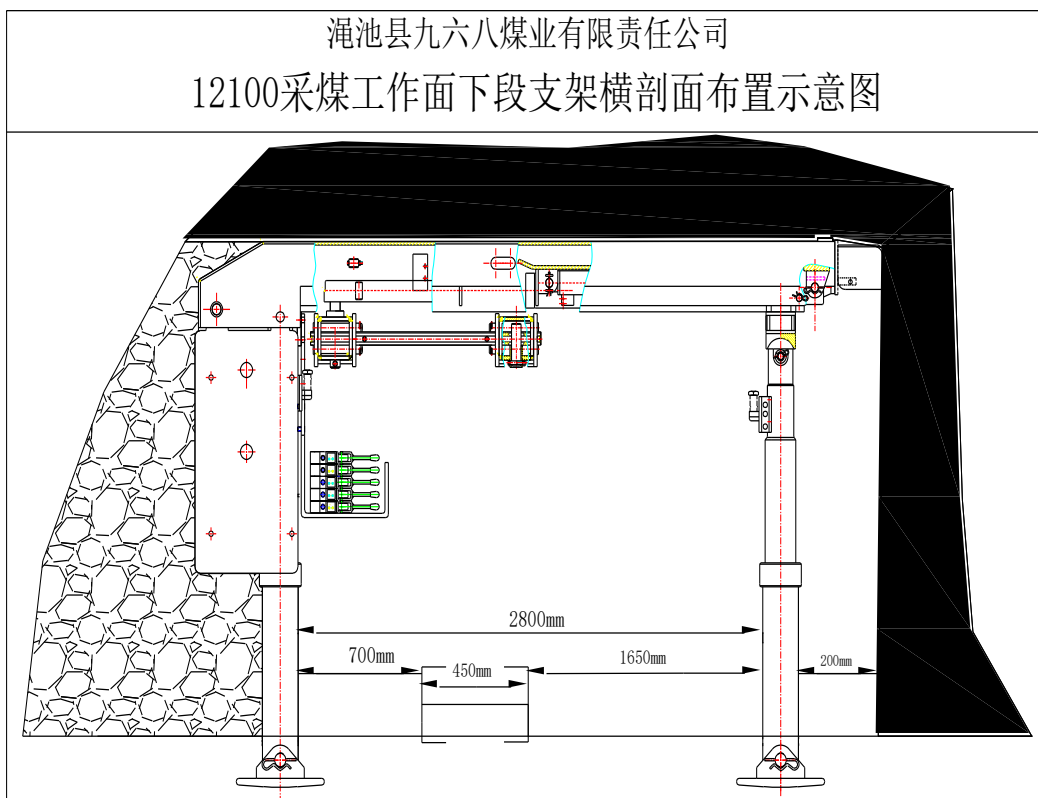
12100采煤工作面位于12采区东翼，由下机巷、中联巷、上回风巷和工作面切眼构成；采用“两进一回”的通风方式，即下机巷、中联巷进风，上回风巷回风；工作面切眼长度180m，安装168架悬移支架，分上、下两段，其中：上段从中联巷至上回风巷、安装85#~168#悬移支架，下段从下机巷至中联巷、安装1#~84#悬移支架；采用走向长壁后退式采煤法，全部垮落法管理顶

板，一般采用风镐落煤，如煤较硬或遇到岩石采用爆破落煤(岩)；上、下段各铺有1部刮板输送机，分别通过中联巷、下机巷内的刮板输送机、带式输送机将煤(岩)运出；于2023年9月开始回采，至2024年4月20日共回采67m，剩余42m。
